LATORAKENNUKSEN KÄYTTÖTARKOITUKSEN MUUTOS  
VAPAA-AJAN ASUNNOKSI

Rakennustekniikan koulutusohjelma  
2014

Tommila, Anni  
Satakunnan ammattikorkeakoulu  
Rakennustekniikan koulutusohjelma  
Toukokuu 2014  
Ohjaaja: Sandberg, Rauno  
Sivumäärä: 20  
Liitteitä:12

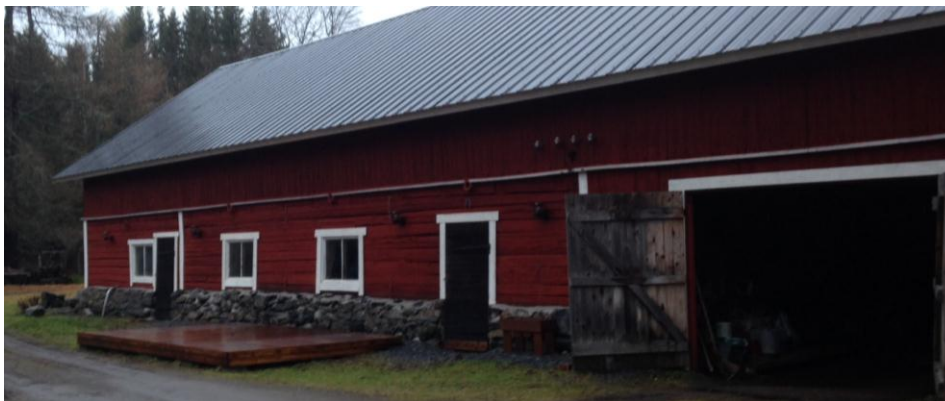
Kuva 1. Kohteena oleva latorakennus

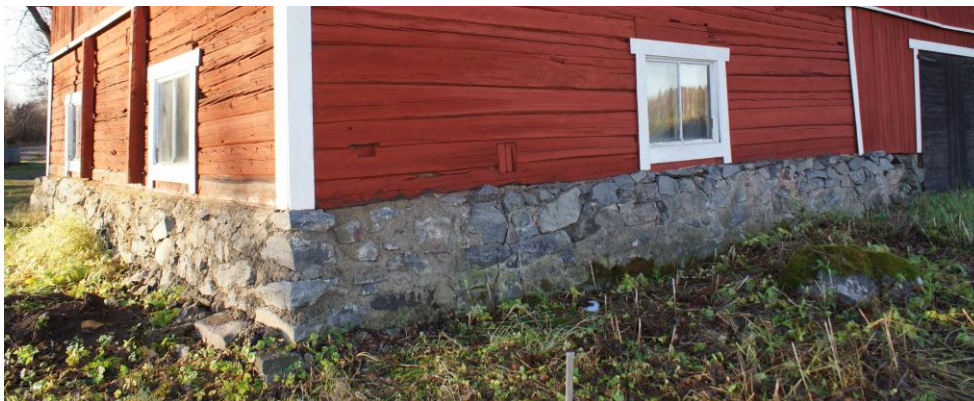
Kuva 4. Rakennuksen alkuperäinen kivijalka

Vanha kivijalka on luonnonkivistä muurattu noin 300mm paksu rakenne, jossa ei ole minkäänlaista eristettä. Ovien kohdalta kivijalka puuttuu kokonaan. Rakenne on toimiva, kun rakennus on kylmä eli lämpöhäviöitä ei pääse tapahtumaan. Ongelma tulee esiin, kun rakennuksesta tehdään lämmin. Kivijalka toimisi lämpimässä rakennuksessa kylmäsilta sisä- ja ulkotilan välillä luovuttaen lämpöä rakennuksen sisältä ulos. Myös kosteus kertyisi rakenteen sisäpintaan aiheuttaen ongelmia.

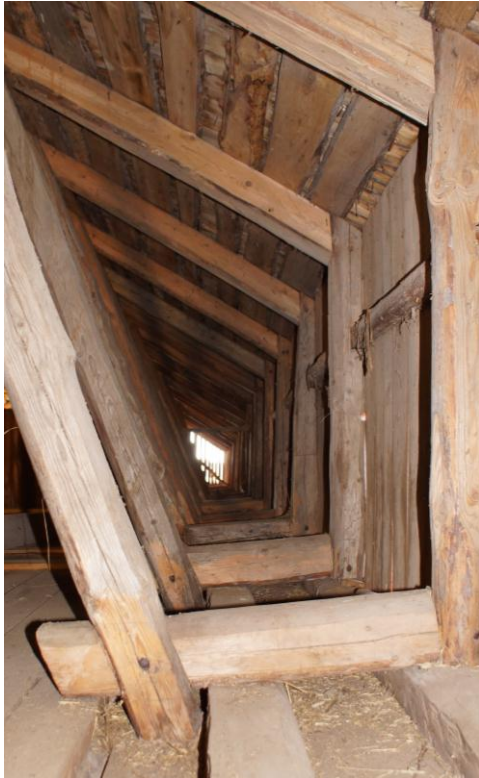
Kuva 8. Yläpohja- sekä vesikattorakenteita

Rakennuksen yläpohja toimii pienillä lisäyksillä nykyisessä muodossaan hyvin myös tulevassa käyttötarkoituksessa. Yläpohjaan lisätään puhallusvillaa 200mm kerros nykyisten lankkujen päälle. Hirsien on tarkoitus jäädä sisustuselementeiksi näkyviin, joten pinkopahvit poistetaan katosta kokonaan ja hirret pestään ja käsitellään siisteiksi. Hirsien väleihin asennetaan kipsilevyt, jotka viimeistellään tilaajan toivomalla tavalla.

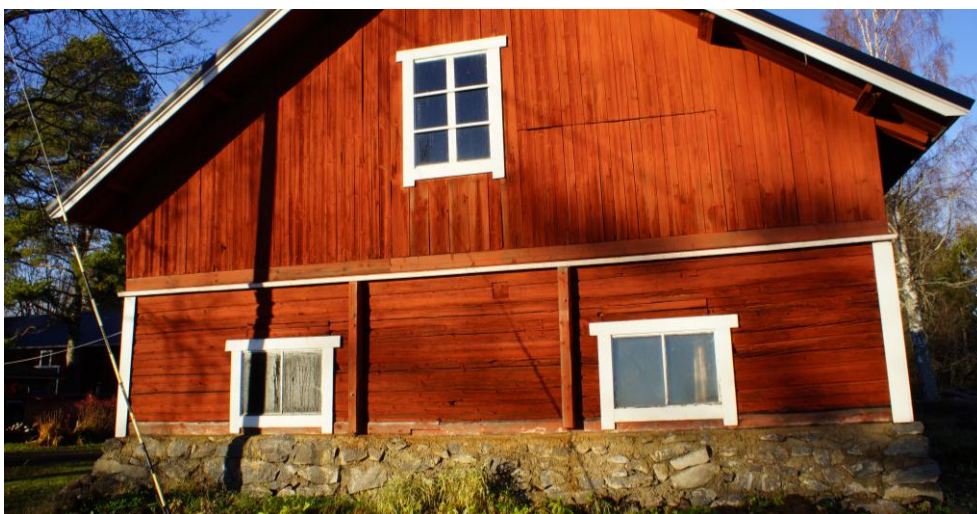
Kuva 9. Rakennuksen ikkunat uusitaan.
